汚濁防止膜再利用カーテン引張強度評価制度

監査報告書

汚濁防止膜再利用カーテン引張強度評価制度 実施要領の規定に基づき「前田工織株式会社 春日工場」において以下の通り監査を行った。

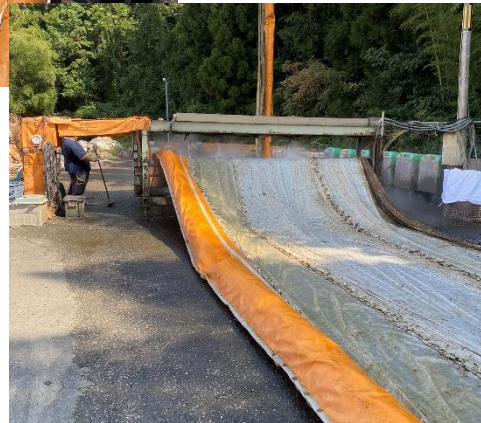
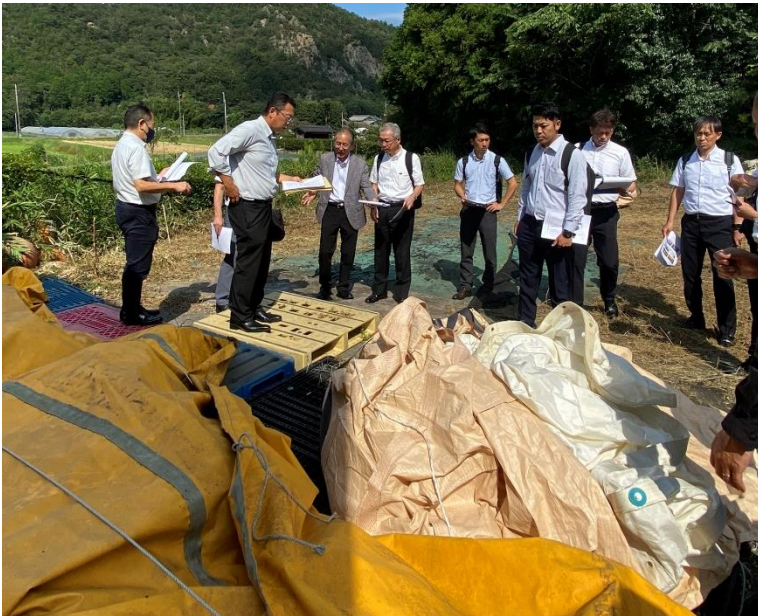
品質管理
整備状況チェック
洗浄工程

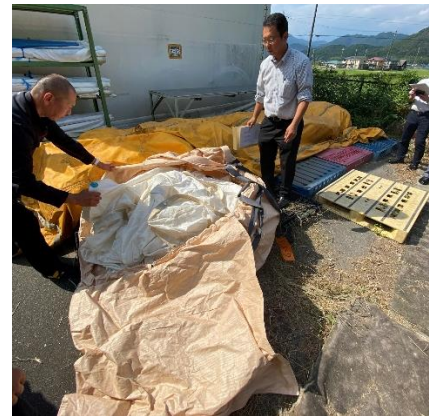
保管体制
保管状況チェック
遮光シートによる保護

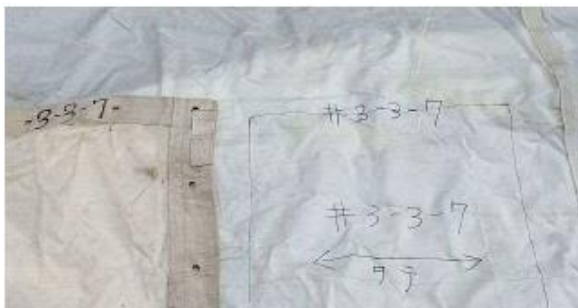
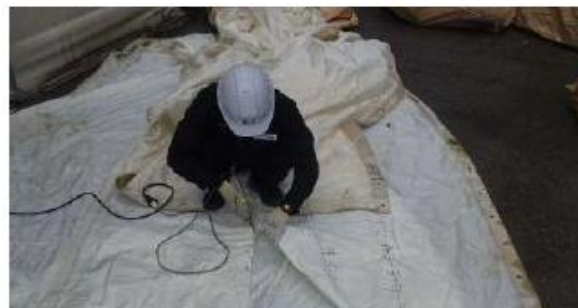
カーテン残存強度確認
試料採取状況（動画確認）

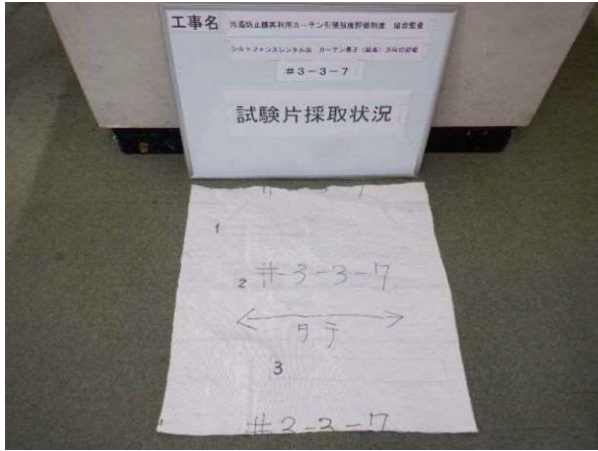
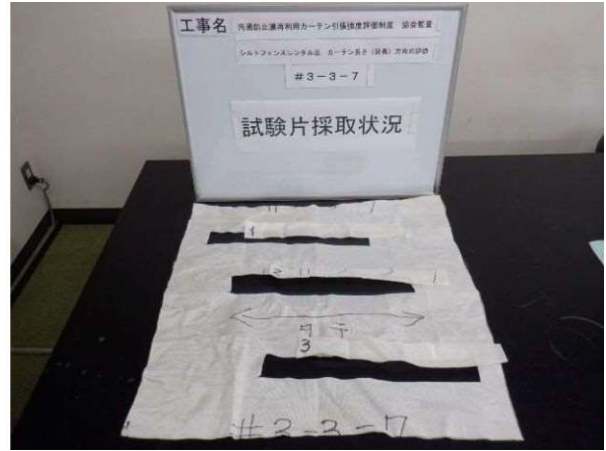
カーテン残存強度確認
試験供試体

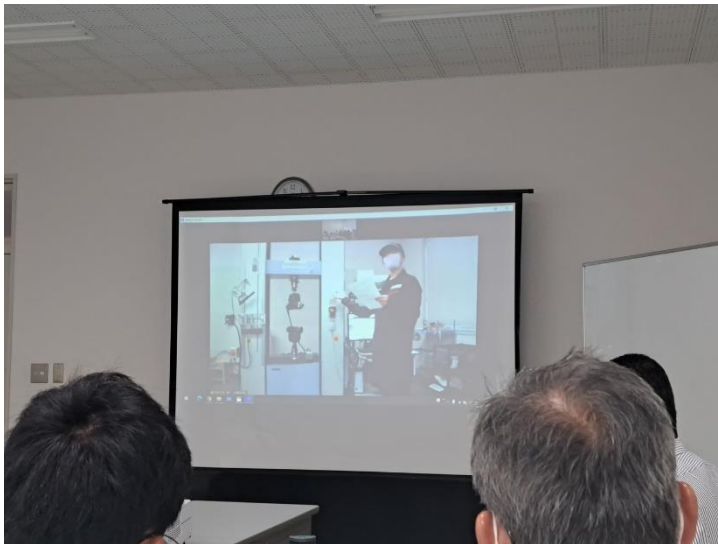
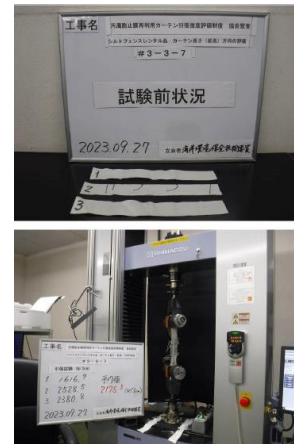
- ・排水処理も適切に実施されている。
- ・1回目の引張強度が小さい理由としては、均等に荷重がかかっていない可能性があるため、その場合、供試体のセット時の確認が必要。

カーテン残存強度確認
引張試験状況
(福井工場 WEB 監査)

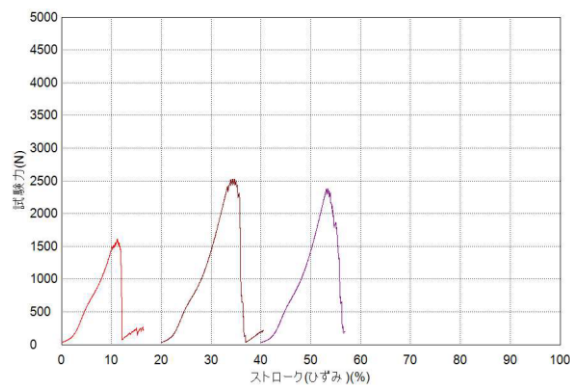
汚濁防止膜再利用カーテン引張試験
#3-3-7

試験日	2023/09/27	温度	20℃	試験片幅	3cm
つかみ間隔	200mm	速度	200mm/min		
名前	最大点 試験力	最大点 ストローク(ひずみ)	・油圧式平板チャック		
パラメータ	全エリアで計算	全エリアで計算	・14MPa		
単位	N	%	・ターボリン		
1_1	1616.7	11.2			
1_2	2528.5	14.7			
1_3	2380.8	13.5			
平均値	2175.3	13.1

カーテン残存強度確認
引張試験結果
